## ANEXO D

### MEMORIAL JUSTIFICATIVO - CADERNO DE ESPECIFICAÇÕES

### **LAUDO TÉCNICO:**

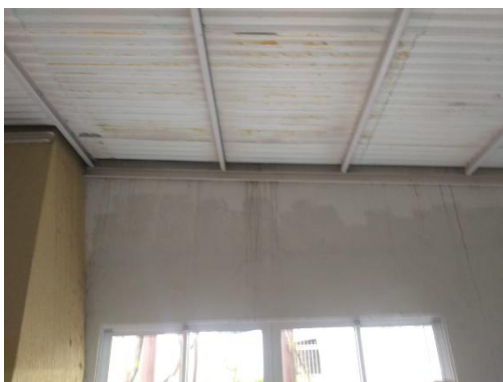
Foto 01

**Subsolo Garagem:** As infiltrações apresentadas nas fotos 01, 02, 03 e 04 são decorrentes de problemas com as calhas e rufos, assim, será realizado o calculo de dimensionamento das mesmas para a realização da troca.

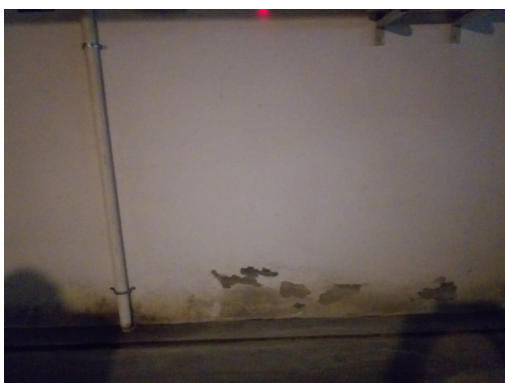
Foto 05

As infiltrações apresentadas nas fotos 05 e 06 são decorrentes de falta ou deficiência de impermeabilização no vigamento baldrame, assim, será realizado um dreno com tubo de PVC e impermeabilização com manta asfáltica.

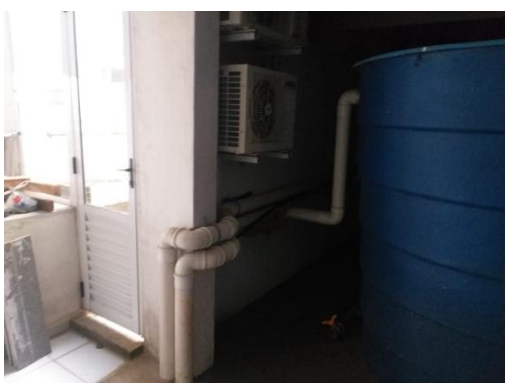
Foto 07

A foto 07 apresenta um problema decorrente por canos de PVC aparente, o qual será realizado uma reorganização no projeto de hidráulica para resolver o problema.

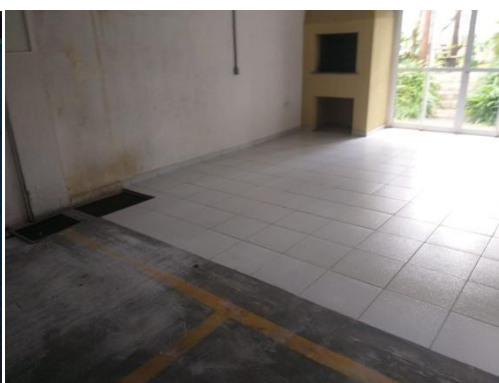
Foto 08

A imagem 08 apresenta o piso da garagem em concreto, o qual necessitara ser feito um piso de concreto armado adequando o caimento conforme a NBR.

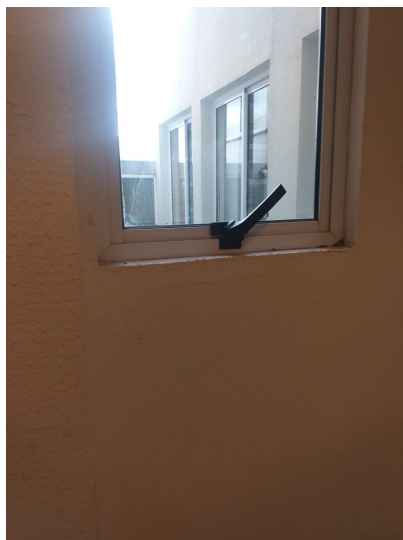
Foto 09

**Subsolo acesso garagem:** Na imagem 09 verifica-se infiltrações em baixo da janela, o qual é decorrente por falta ou deficiência de vedação, assim, necessitando a

manutenção da mesma, e a cobertura apresenta problemas nas calhas e rufos, neste contexto opta-se por fazer a troca e a manutenção na cobertura.

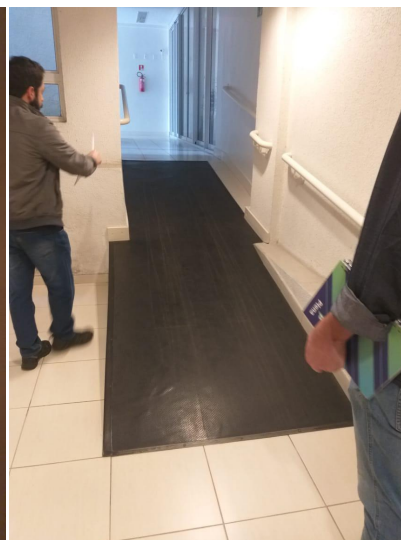
Foto 10

Na imagem 10 apresenta uma rampa de com um material emborrachado, o qual necessita ser trocado por um material apropriado, sendo este apresentado no projeto de prevenção contra incêndio.

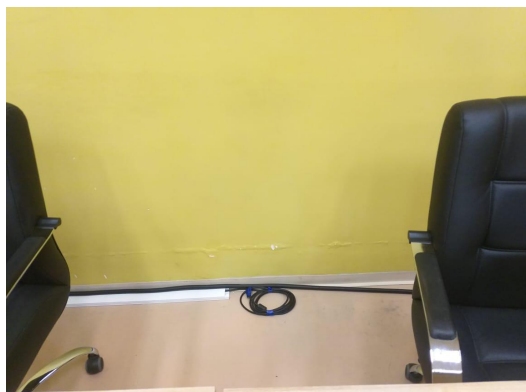
Foto 11

**Térreo plenário:** Na imagem 11 é apresentado pelas Infiltrações que são decorrentes pela falta ou deficiência de impermeabilização no vigamento baldrame, assim, será realizado um dreno com tubo de PVC e impermeabilização com manta asfáltica.

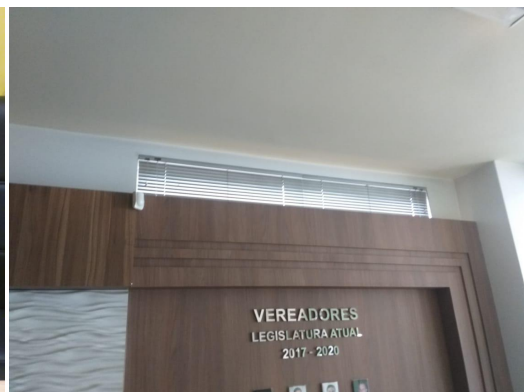
Foto 12

Na imagem 12 será retirada a janela que fica na recepção, pois com a colocação do painel, a mesma fica sem utilização.

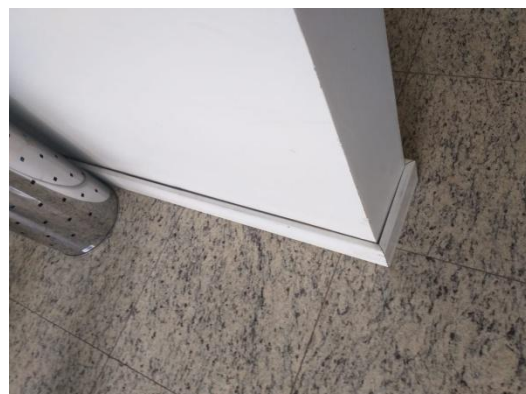
Foto 13

Na imagem 13 pode-se notar que os rodapés apresentam alguns problemas decorrentes do tempo, assim, opta-se por fazer toda a troca.

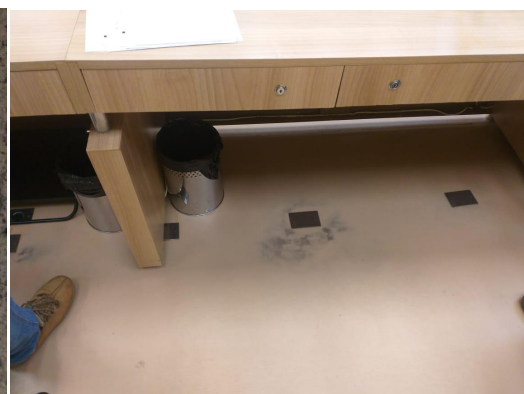
Foto 14

Na imagem 14 a qual mostra os pontos de tomadas nas mesas, visualizou-se que a mesma está mal distribuída, assim, precisando ser corrigidos para facilitar a utilização da mesma.

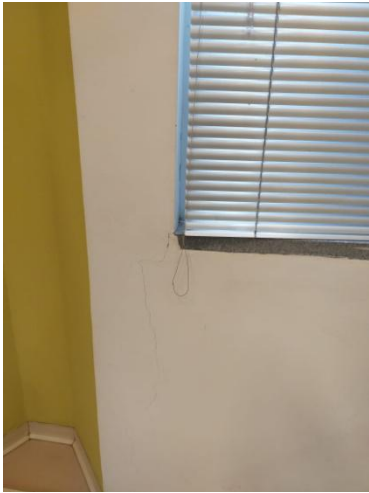
Foto 15

Na imagem 15 verificam-se problemas com rachaduras, a qual será solucionada com o tratamento adequado e a pintura da edificação.

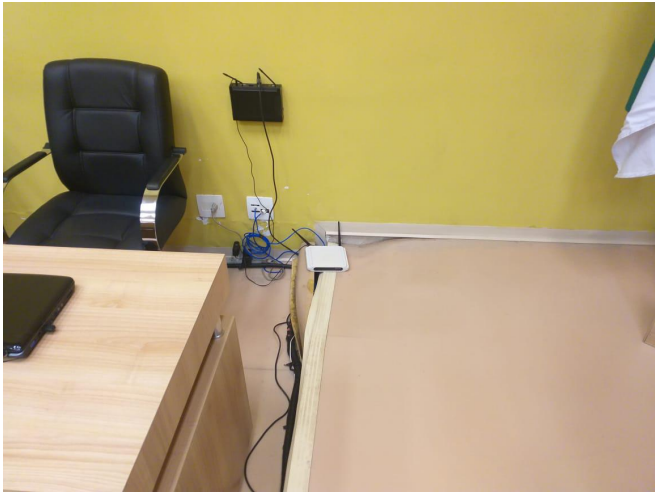
Foto 16

Na imagem 16 verifica-se que o tablado do plenário cedeu, assim, será corrigido e feito toda a troca do piso vinílico e colocação de eletro calhas para resolver o problema de fiação aparente.

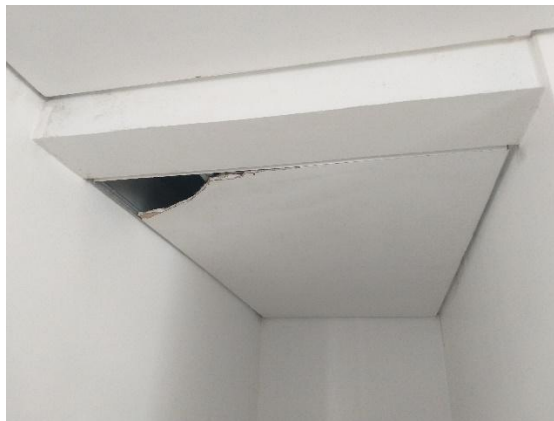
Foto 16

**Térreo administrativo câmara:** O pavimento térreo apresenta alguns problemas referentes a infiltrações, o qual deverá ser realizado um dreno com PVC em todo o seu perímetro e aplicação de manta asfáltica, a entrada apresenta buracos no teto, o qual deverá ser realizado a troca por gesso acartonado.

As paredes das salas que estão para o exterior apresentam algumas rachaduras e infiltrações que são decorrentes da falta de manutenção da pintura do edifício, assim, acontece infiltrações pelas rachaduras externas, danificando a parede interna, neste ponto será feito um tratamento com sela trincos nas rachaduras internas e externas e aplicação de massa pva interno e textura externamente com pintura em acrílico internamente e externamente.

As salas por ficarem no perímetro da calçada e quase no mesmo nível da rua, os ruídos acabam atrapalhando os trabalho realizado internamente, então serão trocados todos os vidros atuais pelos antirruídos.

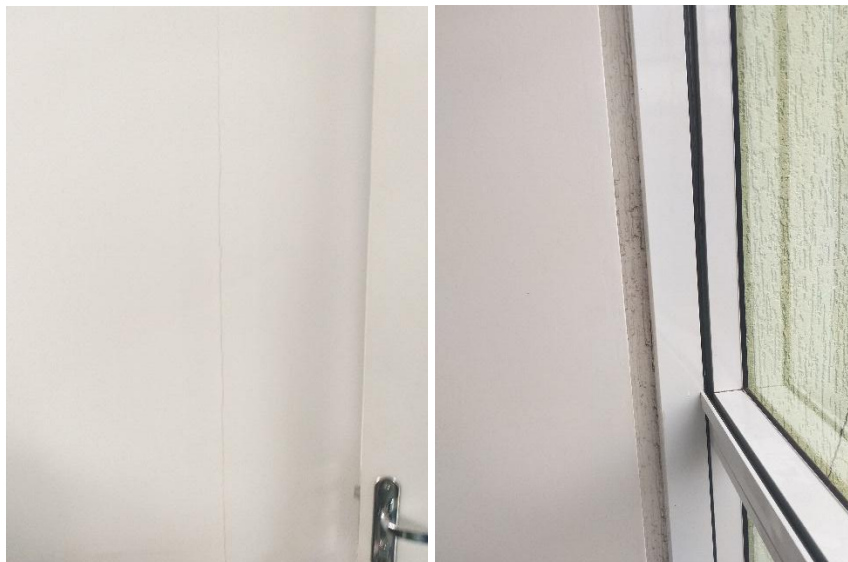
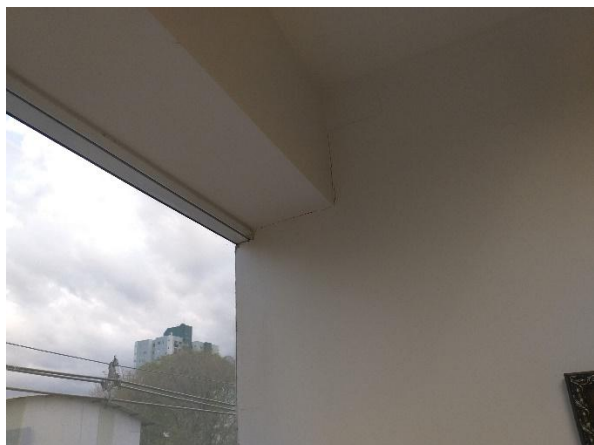
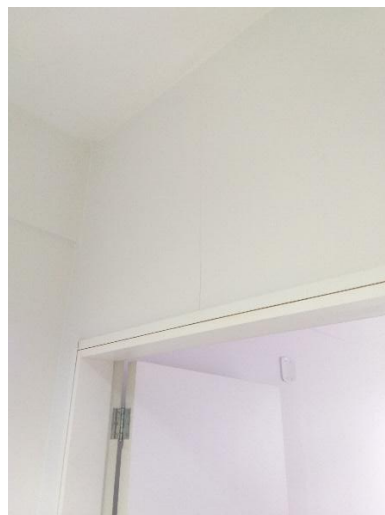
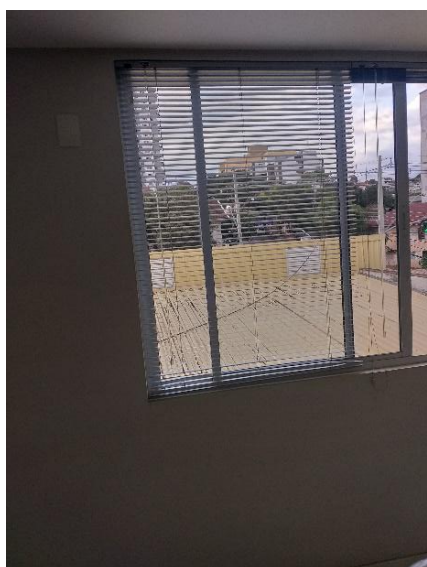
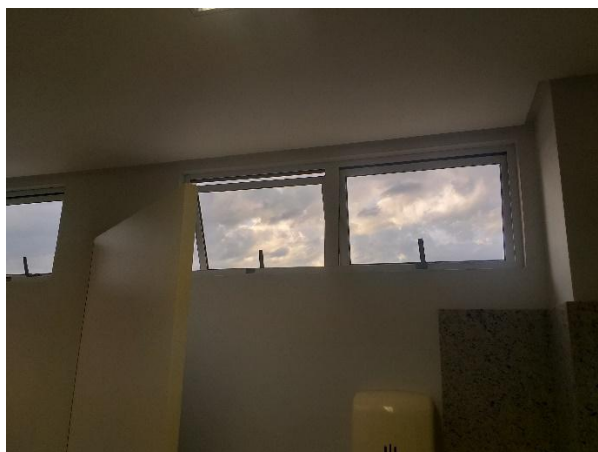
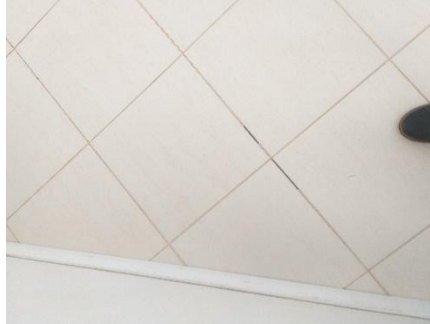
**1º pavimento:** As paredes das salas que estão para o exterior apresentam algumas rachaduras e infiltrações que são decorrentes da falta de manutenção da pintura do edifício, assim, acontece infiltrações pelas rachaduras externas, danificando a parede interna, neste ponto será feito um tratamento com sela trincos nas rachaduras internas e externas e aplicação de massa pva interno e textura externamente com pintura em acrílico internamente e externamente.

As janelas das salas apresentam problemas para abrir, desta forma todas as aberturas e os vidrões em suas fixações deverão passar por um tratamento de manutenção e vedação.

As paredes internas das salas apresentam rachaduras, como são de gesso acartonado todas as rachaduras deverão passar por um tratamento com aplicação de novas redes de fixação para eliminar o problema.

As portas deverão passar por manutenção e restauradas, assim como suas vistas, já os rodapés deverão ser todos trocados para entrar em conformidade com a reforma de modo geral.

As janelas dos corredores deverão abrir as 4 folhas, já as máximas ar dos banheiros deverão passar por manutenção para seu ângulo de abertura possa ser de 90°.

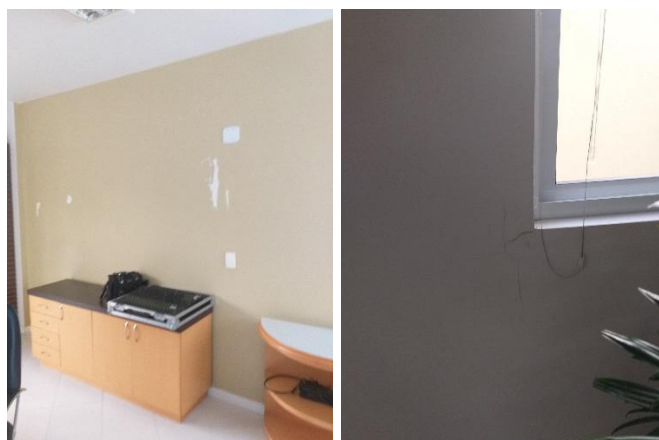
**2º pavimento:** As paredes das salas que estão para o exterior apresentam algumas rachaduras e infiltrações que são decorrentes da falta de manutenção da pintura do edifício, assim, acontece infiltrações pelas rachaduras externas, danificando a parede interna, neste ponto será feito um tratamento com sela trincos nas rachaduras internas e externas e aplicação de massa pva interno e textura externamente com pintura em acrílico internamente e externamente.

As janelas das salas apresentam problemas para abrir, desta forma todas as aberturas e os vidrões em suas fixações deverão passar por um tratamento de manutenção e vedação.

As paredes internas das salas apresentam rachaduras, como são de gesso acartonado todas as rachaduras deverão passar por um tratamento com aplicação de novas redes de fixação para eliminar o problema.

As portas deverão passar por manutenção e restauradas, assim como suas vistas, já os rodapés deverão ser todos trocados para entrar em conformidade com a reforma de modo geral.

As janelas dos corredores deverão abrir as 4 folhas, já as máximo ar dos banheiros deverá passar por manutenção para seu ângulo de abertura possa ser de 90°.

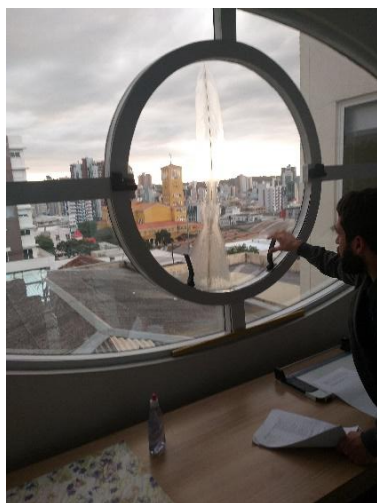
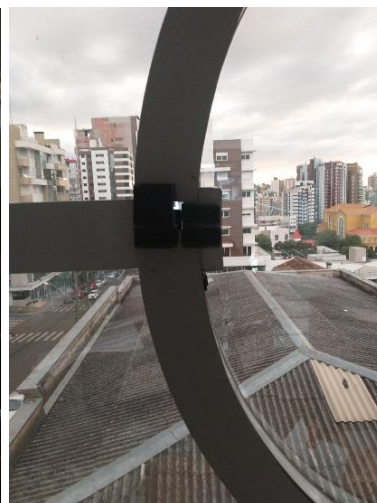
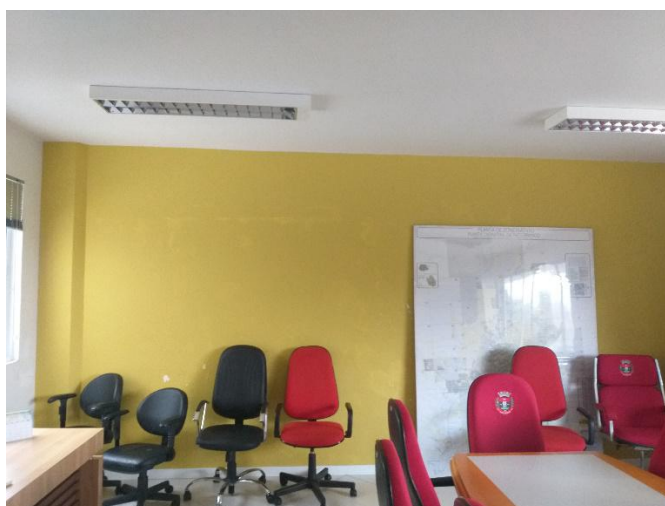
**3° pavimento:** As paredes das salas que estão para o exterior apresentam algumas rachaduras e infiltrações que são decorrentes da falta de manutenção da pintura do edifício, assim, acontece infiltrações pelas rachaduras externas, danificando a parede interna, neste ponto será feito um tratamento com sela trincos nas rachaduras internas e externas e aplicação de massa pva interno e textura externamente com pintura em acrílico internamente e externamente.

As janelas das salas apresentam problemas para abrir, desta forma todas as aberturas e os vidrões em suas fixações deverão passar por um tratamento de manutenção e vedação.

As paredes internas das salas apresentam rachaduras, como são de gesso acartonado todas as rachaduras deverão passar por um tratamento com aplicação de novas redes de fixação para eliminar o problema.

As portas deverão passar por manutenção e restauradas, assim como suas vistas, já os rodapés deverão ser todos trocados para entrar em conformidade com a reforma de modo geral.

As janelas dos corredores deverão abrir as 4 folhas, já as máximo ar dos banheiros deverá passar por manutenção para seu ângulo de abertura possa ser de 90°.

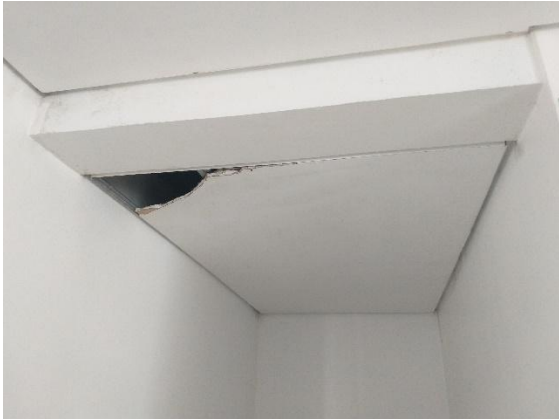
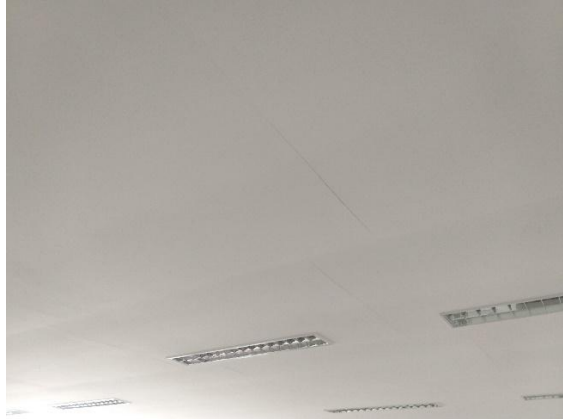
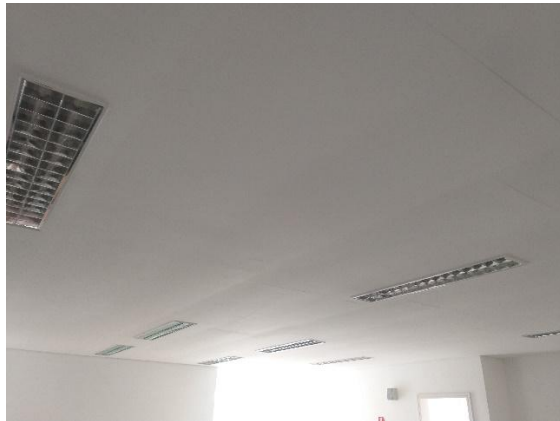
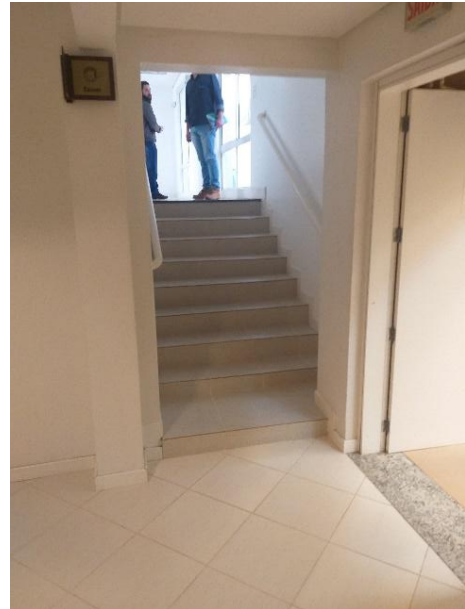
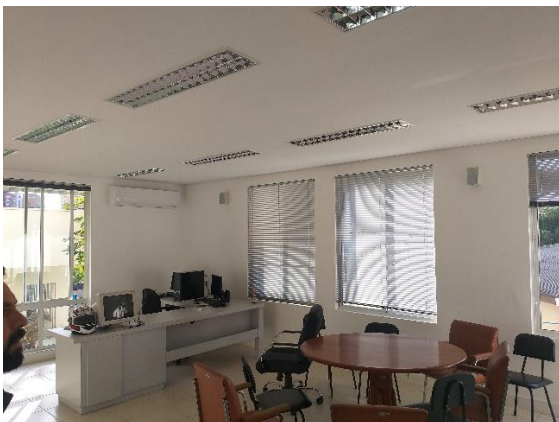
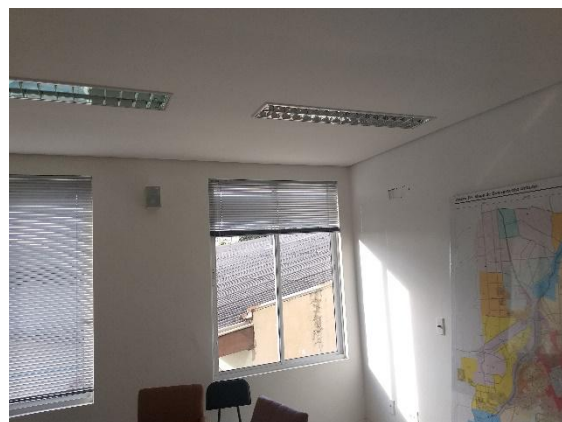
**Prédio anexo:** Percebe-se a entrada de água nas paredes da escada, desta maneira a manutenção e a troca de telhas com problemas junto com o novo dimensionamento das calhas e trocas dos rufos o problema deverá ser solucionado. O teto apresenta danificação e cheio de rachaduras, processo esse que foi mal executado, desta forma devera ser realizado a manutenção do mesmo. Os trincos e rachaduras terão um tratamento e serão utilizados sela trinco antes do processo de pintura. As escadas e janelas deverão ser todas passadas por manutenção, além de restaurar as vistas das portas.

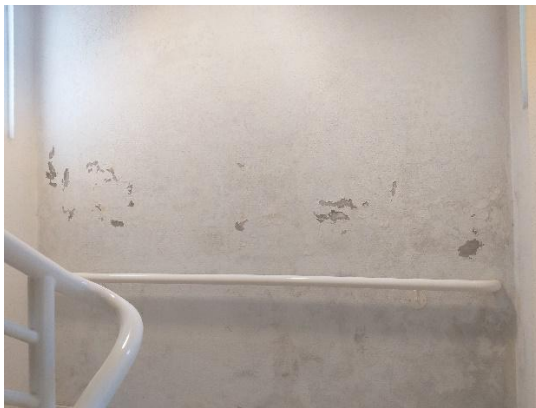
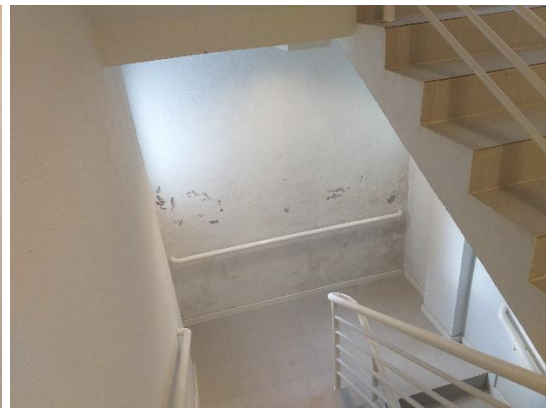
**Escadas:** As escadas sofrem com problemas de infiltrações nas paredes que estão para o exterior apresentam algumas rachaduras e infiltrações que são decorrentes da falta de manutenção da pintura do edifício, assim, acontece infiltrações pelas rachaduras externas, danificando a parede interna, neste ponto será feito um tratamento com sela trincos nas rachaduras internas e externas e aplicação de massa pva interno e textura externamente com pintura em acrílico internamente e externamente.

Os corrimões deverão ser trocados, pois está fora da NPT dos bombeiros.
